9 Integrazioni

Risarcitura dell'intonaco cavillato

Settori operativi
Gli interventi oggetto della scheda hanno interessato gli intonaci cavillati dell'Oratorio di S. Chiara a Bogliasco (Ge) costruito tra il 1631 e il 1641.

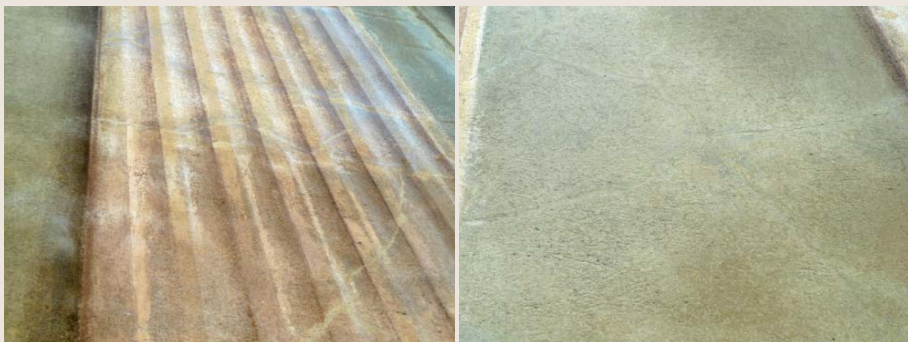
Fotografie scattate dopo 7 anni dall'intervento. Le fessurazioni integrate hanno retto bene alla prova del tempo pur nelle condizioni particolarmente critiche cui è esposta questa facciata: la chiesa è prospiciente al mare, quindi sottoposta ad aerosol marino.

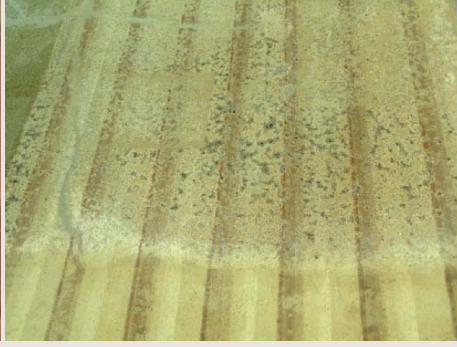
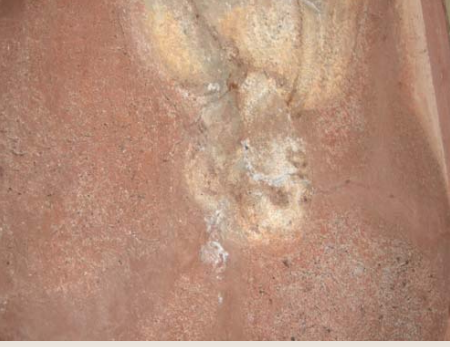
La condizione in cui versavano gli strati più profondi, sfarinati e decesi, ha suggerito l'utilizzo di una soluzione saturo

una matita a base di calce aerea e aggreganti, pigmentata nelle parti architettoniche e stesa a livello della piccola pittorica, opportunamente liscata.
La reintegrazione pittorica delle lacune della piccola pittorica e delle stuccature è stata effettuata ad acquarello.
Successivamente la parte è stata consolidata con un trattamento ad acqua di calce col metodo a imbibizione.

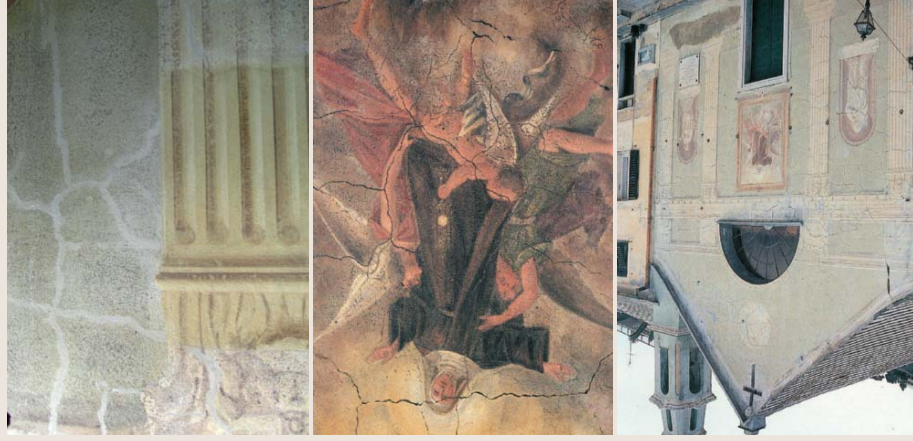
Attualmente la facciata subisce l'attacco di licheni e degli agenti atmosferici che stanno provocando fessure ed erosione negli strati pittorici. Nel 2007 non appena iniziati i lavori, sono emersi **problemi collegabili alla particolare esposizione della facciata**, a un pesante aerosol marino (la chies

è a poca distanza dalla battigia) e alle tecniche costruttive e i materiali usati originariamente e

Per tutte le operazioni, ma in particolare per quelle di consolidamento dell'intonaco con ristuccatura delle fessurazioni, nel corso del cantiere si è previsto un continuo monitoraggio che, nello specifico, ha valutato di volta in volta le condizioni superficiali e ha di conseguenza messo a punto le opportune strategie.
