## Intonaco sull'estradosso

**Settori operativi**  
**Interventi di consolidamento e integrazione della struttura lignea della volta in canniccio di Villa Bombrini detta «Il Paradiso» a Genova.**

**Difficoltà di accesso all'estradosso. Un recente crollo d'intonaco nel terzo centrale della volta ha evidenziato problematiche di adesione dell'arriccio e dell'intonachino cinquecentesco al canniccio novecentesco, con forti deformazioni intradosso (già in essere nel '46 e consolidate ma non percepibili dal basso).**

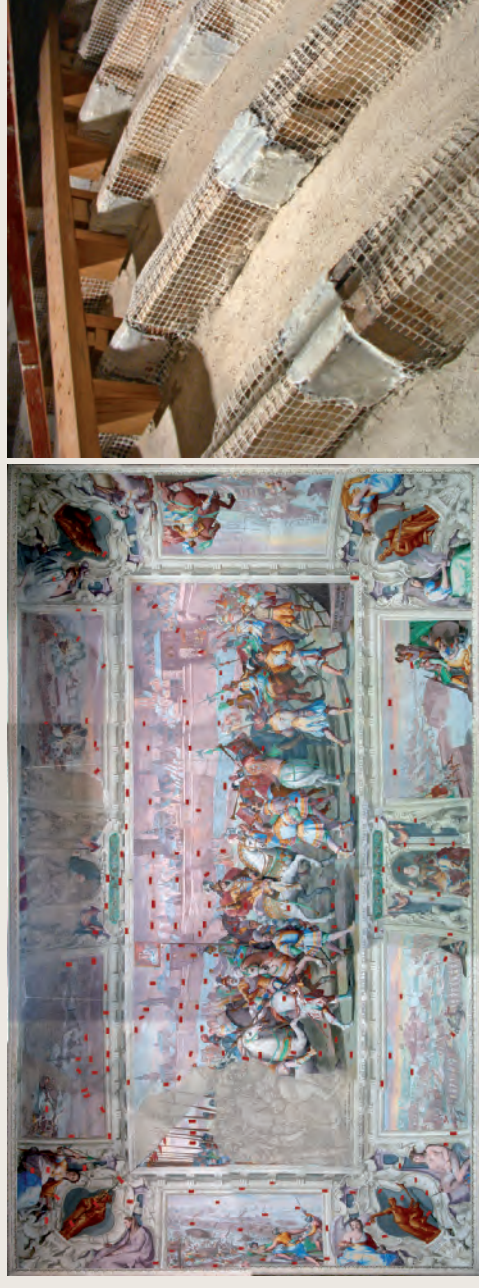
Rilievo delle placchette di sostegno del restauro del '46 e l'estradosso dopo il consolidamento. Le centine lignee a forma di volta a padiglione sono disposte con un interasse medio di 35/40 cm e di spessore variabile tra i 7/8 cm. Sono ottenute mediante la connessione di pezzi corfi di due tavole affiancate e sagomate, unite tra loro da chiodi ribattuti.

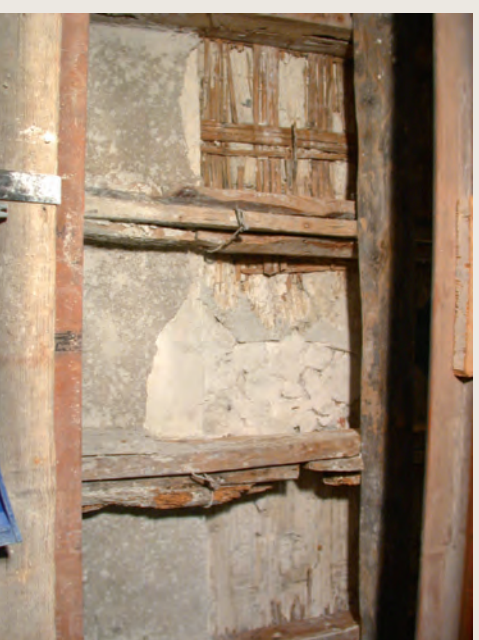
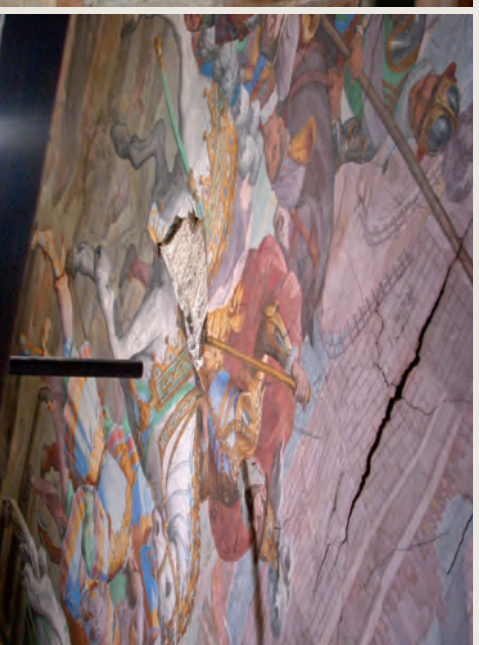
Il canniccio e gli strati sovrannessi, croili e crepe. La stuola in canniccio è costituito dall'incrocio di fasci di 4 canne tagliate a metà ed è vincolata alle centine dalla parte dell'intradosso mediante chiofi in ferro. Le misure medie delle singole canne sono: larghezza circa 18/20mm, spessore 3/4mm. La decorazione pittorica è stata realizzata con la tecnica del buon fresco.

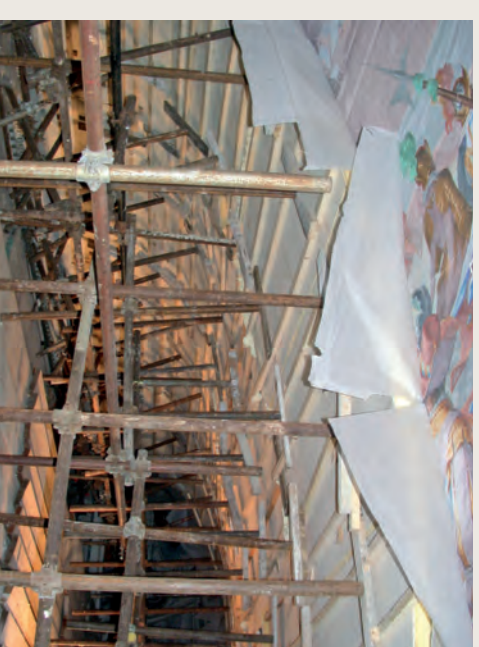
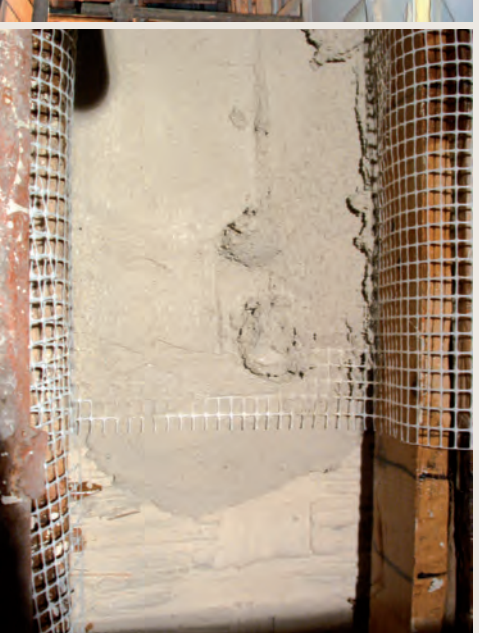
Puntellamento e applicazione della rete Amniflex. L'intonaco dell'intradosso è formato da un ariccio costituito da calce magnesiacca carbonatata e sabbia medio/fine di 15/20 mm circa e da un intonachino costituito da calce magnesiacca e sabbia fine di 5/6 mm. Le ricerche e le indagini conoscitive hanno fornito i dati per individuare le zone d'intervento.

**Ricostituzione** del supporto di sostegno mediante l'applicazione a fresco di uno strato di Albaria struttura, malta da muratura ad alta resistenza, a base di calce pozzolanica fibrorinforzata, priva di cemento e sali idrosolubili, in cui è affogata una rete di armatura e antifessurazione in polipropilene Armaflex (Tenax Spa) che garantisce resistenza alle aggressioni alcaline dell'intonaco. La rete è stata fatta

**Ancoraggio** della rete portaintonaco alle centine lignee con resina epossidica bicomponente Epoxy Resin Coat tipo PI (Coger sas) mediante una prima applicazione a pennello di resina fluida sul legno pulito, attesa della perfetta asciugatura, alloggiamento della stuoia e stesura puntuale di uno strato di resina epossidica addensata con silice micronizzata.
