10 Affresco

Ripristino degli intonaci dipinti

Interventi sulla facciata dipinta di villa Imperiale a Genova: recupero della decorazione cinquecentesca «a fresco» e integrazione «a secco», pulitura, riadesione e integrazione delle superfici dipinte dei prospetti est, sud e ovest della villa.

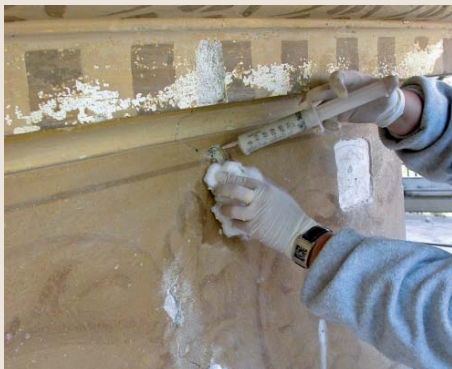
Consolidamento della striscia decorata e prove di colore. Le piccole lesioni superficiali sono state stuccate con grassello di calce stagionato e iniezione di apposite resine e leganti speciali.

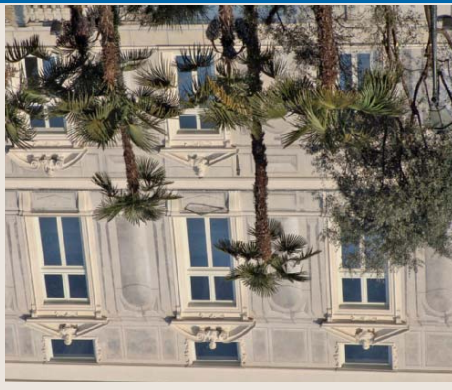
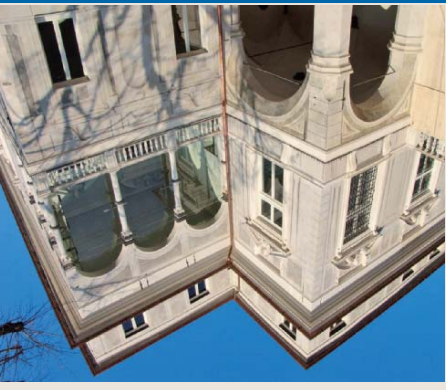
L'edificio dopo i restauri. Al momento del restauro la facciata anteriore presentava una decorazione d'inizio novecento molto dilavata che consisteva in una generale ritinteggiatura di color ocra.

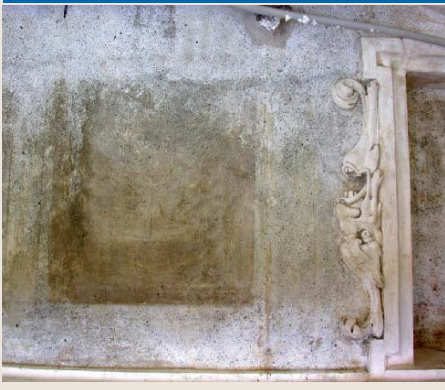
La tinteggiatura pittorica sulle decorazioni cinquecentesche, è stata realizzata con colori all'acquario e a calce legati con resina acrilica in opportuna diluizione.
