Committente
Curia Diocesana di Trento
Progetto e direzione lavori
Prof. Arch. Maria Antonietta Crippa
Collaboratori
Prof. Dott. Giovanna Alessandrini, Dott. Arch. Michelangelo Lupo, Dott. Arch. Ivo Maria Bonapace
Coordinamento indagini scientifiche
Ing. C. Ferrari da Passano; consulenti: prof. U. Zezza, G. Braga, A. Giussani, L. Cadrobbi, Chr Gino Bozza
Finanziamento
Legge speciale nel Piano Straordinario di opere e di interventi di significativa rilevanza, 1999. Giunta Provinciale di Trento.
Alta Sorveglianza
Soprintendenza per i Beni Architettonici di Trento, arch. A. Adamoli

Consolidamenti

Metodologia «bagnato su bagnato»

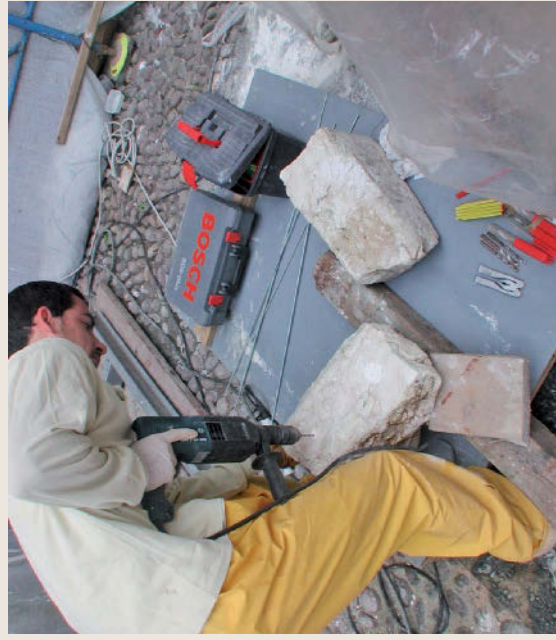
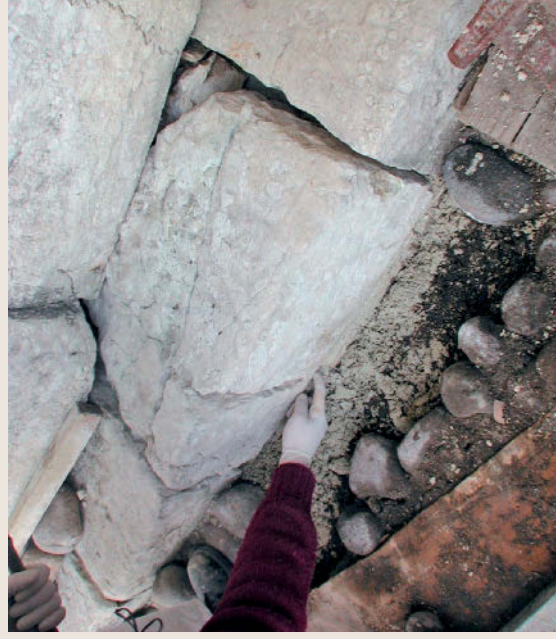
Nelle aree dove le scagliature erano più evidenti, sono stati identificati anche fenomeni di rigonfiamento e polverizzazione che interessavano la parte più superficiale dei conci. Meno diffusa era, invece, la presenza di croste nere localmente queste presentavano una struttura dendritica, circoscritta a zone non sottoposte a dilavamento meteorico.
