9 Integrazioni

Risarcitura dell'intonaco cavillato

Settori operativi
Gli interventi oggetto della scheda hanno interessato gli intonaci cavillati dell'Oratorio di S. Chiara a Bogliasco (Ge) costruito tra il 1631 e il 1641.

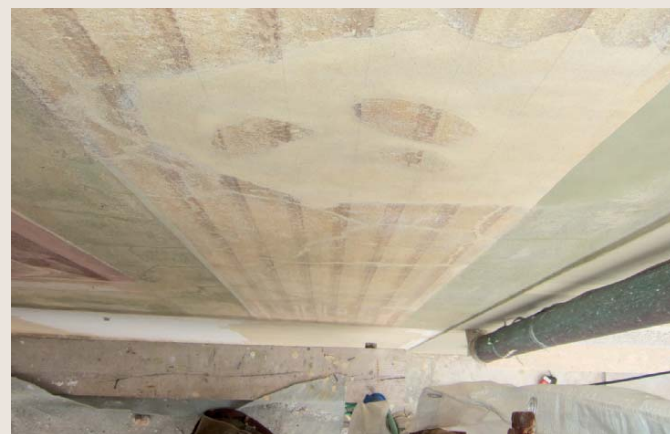
Le modalità specifiche di precedenti restauri hanno reso ancor più evidente il fenomeno di craquelure in quanto il colore steso sopra è stato assorbito diversamente, determinando zone cromaticamente a forte contrasto.

Lo strato di intonachino risulta composto da una **malta «grassa»** applicata con un notevole spessore; ciò ha provocato durante l'asciugatura dell'intonachino una rilevante contrazione dello stesso con sviluppo di fessure di profondità variabile su tutta la superficie della facciata. La tecnica di esecuzione della facciata è ad **affresco** con visibile tracce del disegno preparatorio a incisione diretta sull'intonaco nelle parti architettoniche.

di consolidamento, è stata quella di asportare la maggior parte delle vecchie stuccature e di pulirle da polveri e licheni depositati sui bordi lacunosi delle fessure stesse. Tale operazione ha la funzione importante di offrire delle ottime vie d'accesso all'introduzione dei materiali utili per il consolidamento degli intonaci.

L'operazione diretta sulle fessurazioni della crequeline è stata preceduta da un trattamento condotto su tutta la superficie della facciata facciata, inoltre erano presenti all'interno delle fessure stesse **patine biologiche e licheni**. Queste ulteriori fonti di degrado.
