## Intonaco sull'estradosso

**Settori operativi**  
**Interventi di consolidamento e integrazione della struttura lignea della volta in canniccio di Villa Bombrini detta «Il Paradiso» a Genova.**

**Difficoltà di accesso all'estradosso. Un recente crollo d'intonaco nel terzo centrale della volta ha evidenziato problematiche di adesione dell'arriccio e dell'intonachino cinquecentesco al canniccio novecentesco, con forti deformazioni intradosso (già in essere nel '46 e consolidate ma non percepibili dal basso).**

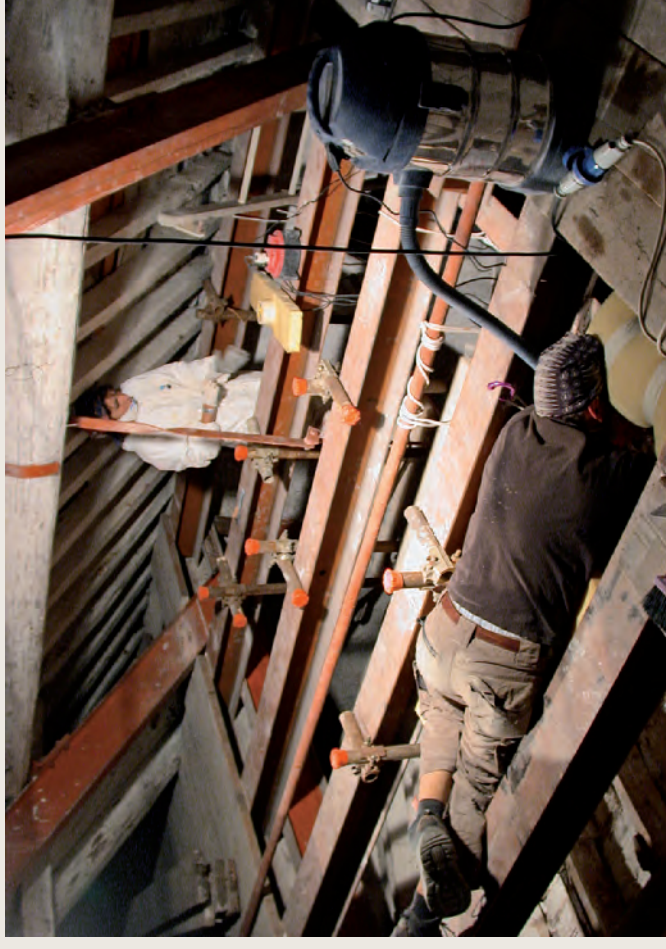
**Le centine** uscirono dalle loro sedi lungo tutto il lato sud, deformandosi e causando il distacco di grosse porzioni d'intonaco e parziale perdita del canniccio. La presenza diffusa di sali di solfato di magnesio derivanti dalla trasformazione della calce dolomia costitutiva, la perdita in zone localizzate dell'estradosso di una buona percentuale di canniccio, le tracce di patine biologiche (di colore nerastro) e l'attacco di insetti xilofagi su alcune strutture lignee dimostrano che tra il bombardamento e il restauro del 1946 la volta ha subito infiltrazioni d'acqua dalla copertura, innescando il degrado della stuola in canniccio e dell'intonaco.

**Chiusura** delle quattro fessurazioni angolari e della mancanza di supporto individuata nell'angolo nord est in corrispondenza del volto di un putto, con applicazione di rete Armaflex e resina epossidica dal retro dell'affresco e ricostruzione del supporto con malta Albaria struttura.
