10 Affresco

Ripristino degli intonaci dipinti

Interventi sulla facciata dipinta di villa Imperiale a Genova: recupero della decorazione cinquecentesca «a fresco» e integrazione «a secco», pulitura, riadesione e integrazione delle superfici dipinte dei prospetti est, sud e ovest della villa.

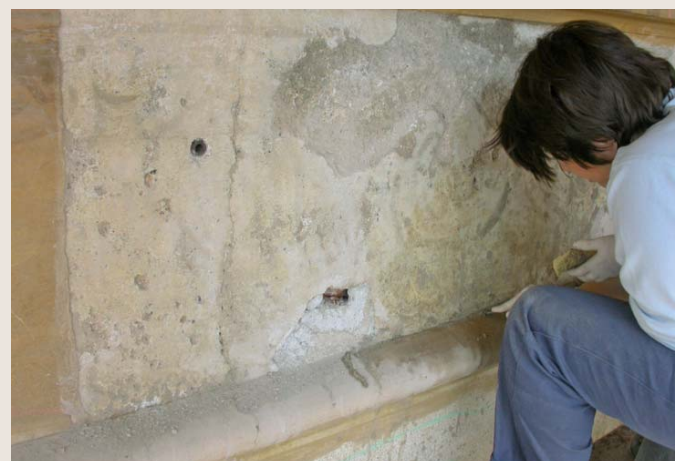
Al momento del restauro nel 2003, la facciata anteriore presentava una decorazione d'inizio novecento molto dilavata che consisteva in una generale ritinteggiatura di color ocra. Tale colore, in netto contrasto con quanto ritrovato della partitura cinquecentesca, era stato scelto per

Il consolidamento è stato eseguito con impacchi con soluzione consolidante di tipo inorganico o di tipo polimerico di natura chimica compatibile con quella minerale.

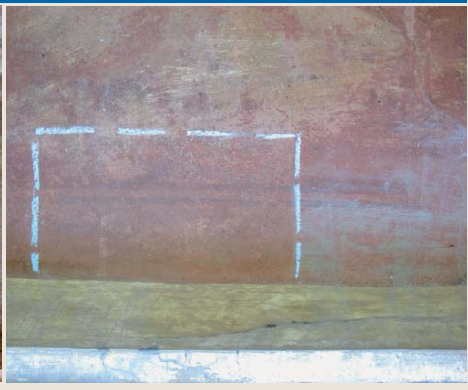
brassatura manuale con l'impiego di spazzole metalliche e tela smeriglio per l'asportazione superficiale di ruggine. Successivamente è stato applicato un doppio strato di antiruggine e una coloritura finale delle superfici, tramite una mano di smalto sintetico satinato. **Consolidamento degli intonaci** Il consolidamento è stato eseguito con impacchi con soluzione consolidante di tipo inorganico o di tipo polimerico di natura chimica compatibile con quella minerale. Qualche piccola lesione superficiale è stata scucata con grasselio di calce stagionato e iniezione di apposite resine e leganti speciali.

Ridazione Gli intonaci distaccati, ma non originali e privi di pregio, sono stati rimossi per mezzo di strumenti manuali, curando di non intaccare la muratura sottostante e l'adiacente intonaco più antico e in buono stato di conservazione. **La ridazione di pozioni di intonaco distaccato e pregevole**, è stata effettuata tramite la

realizzazione di fori, preventivamente puliti con acqua deionizzata e alcool, poi iniettati con opportune miscele di legante, seguita una blanda spazzatura e una pulitura manuale con spugne e bisturi a punta tonda. **Rimozione vecchie vernici** I portali e gli altri elementi interni in ardesia, ricoperti da una vernice molto aderente al supporto, sono stati puliti con l'utilizzo di uno sverniciatore gel ecologico e con una rimozione manuale tramite bisturi e tamponi. Sugli elementi metallici con presenza di ossidazione è stata effettuata una
